金沢処理区杉田地区下水道整備工事（その４８）

# 横浜市現場見学会資料

## 工事概要・施工資料

2. 工事名：金沢処理区杉田地区下水道整備工事(その48)

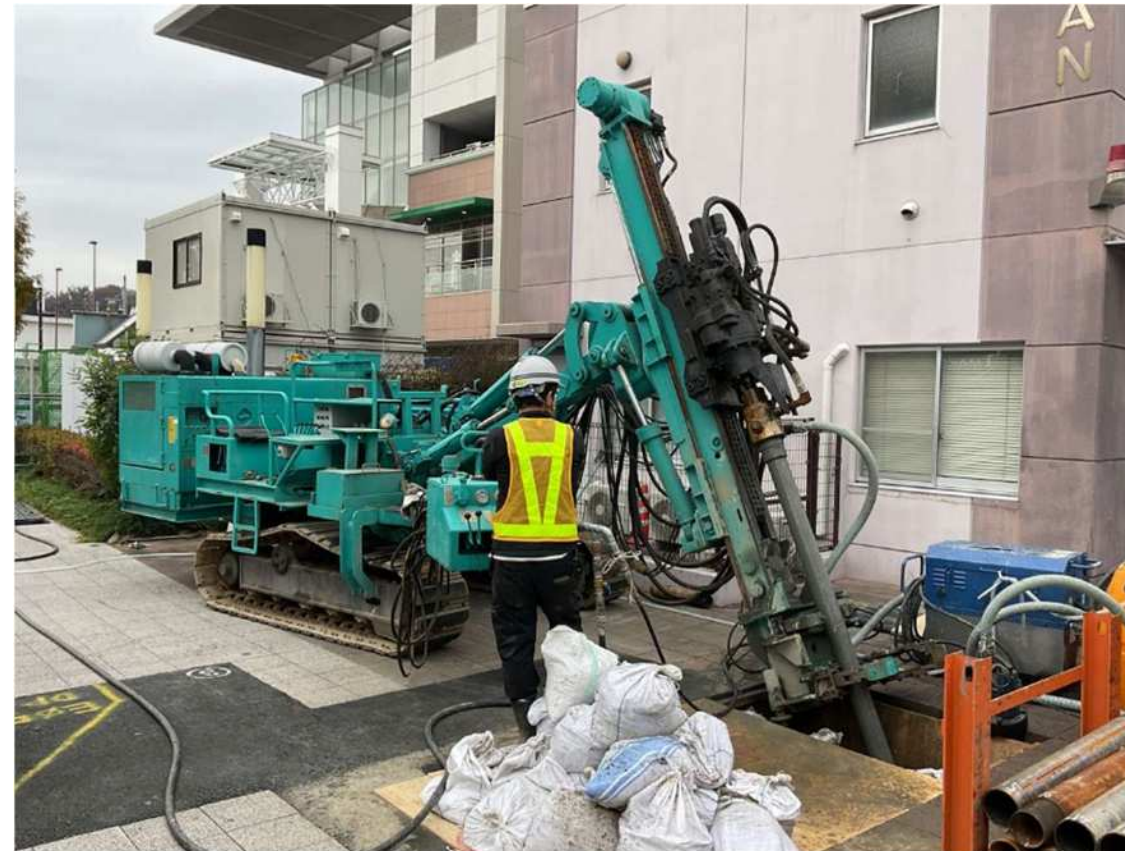
雨水幹線の基礎杭探査

ボーリングマシンによる削孔

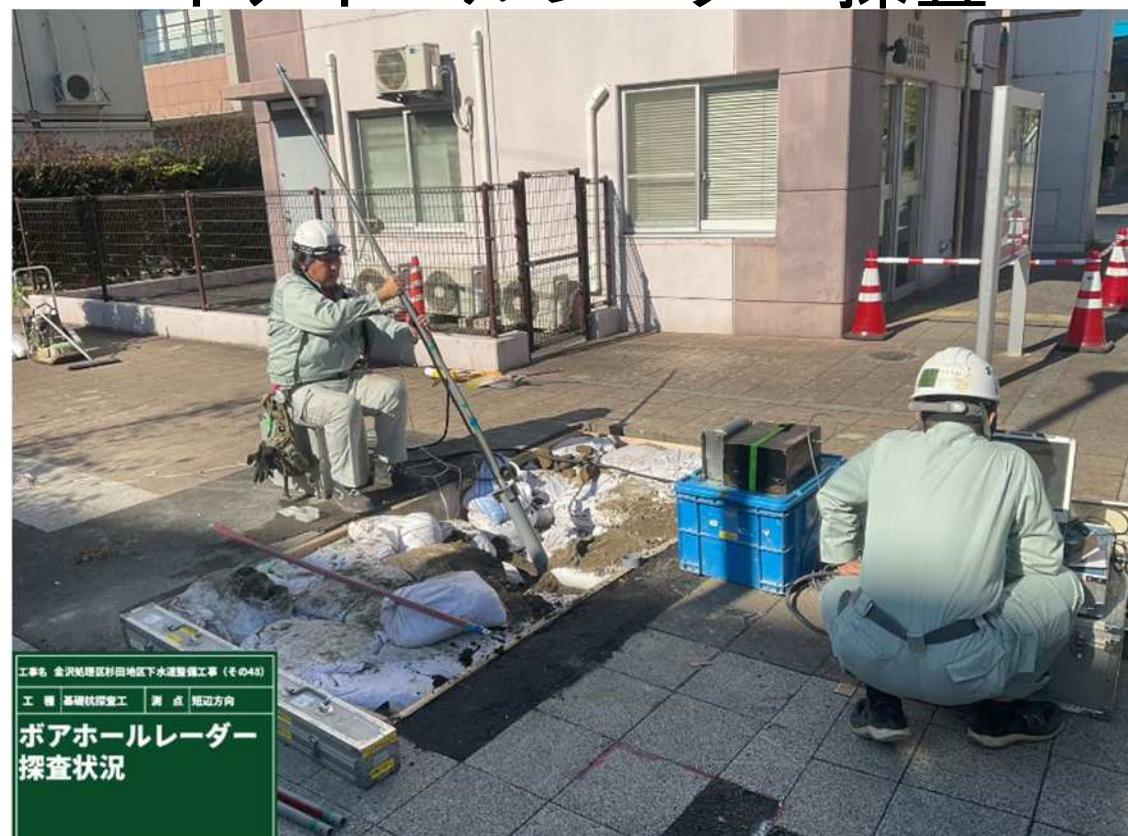
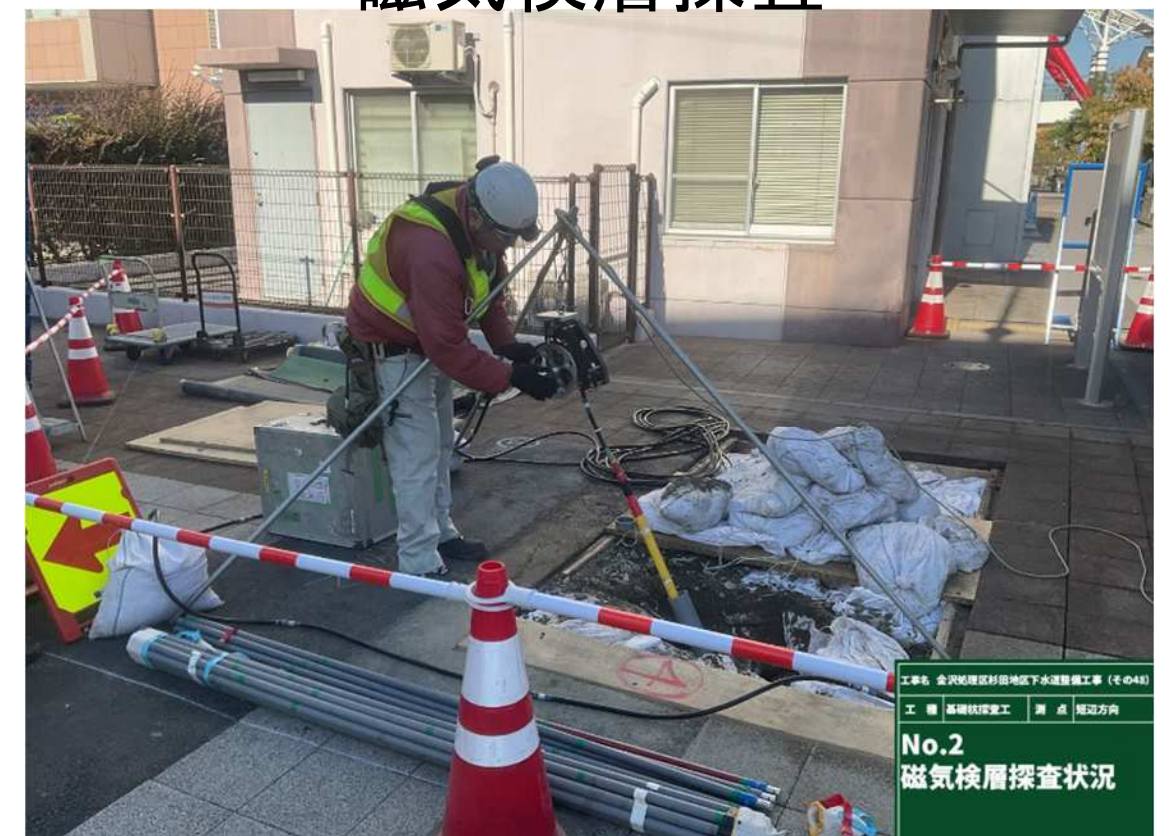
ボアホールレーダー探査

磁気検層探査

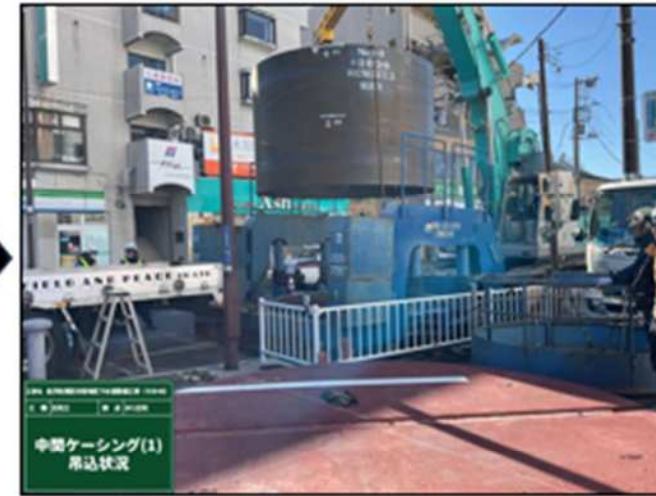
ケーシング設置

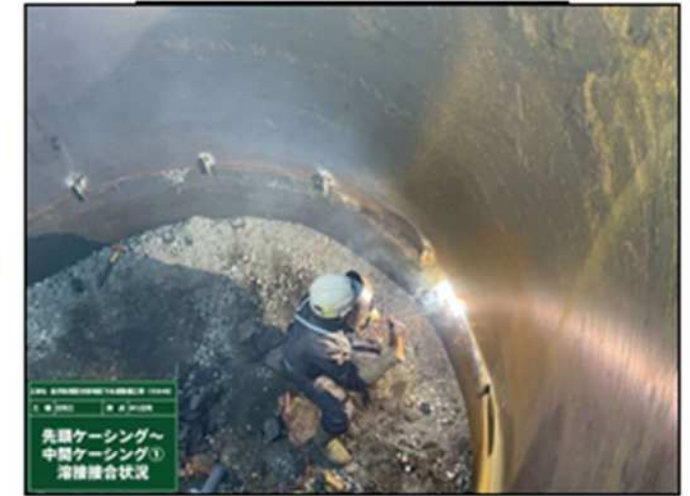
ケーシング溶接

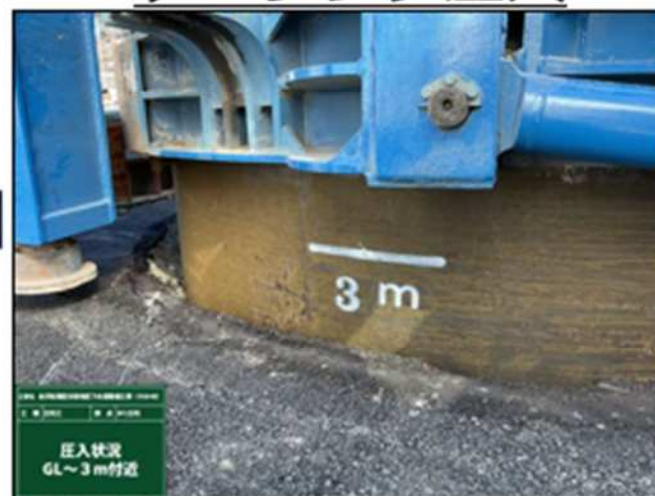
ケーシング圧入

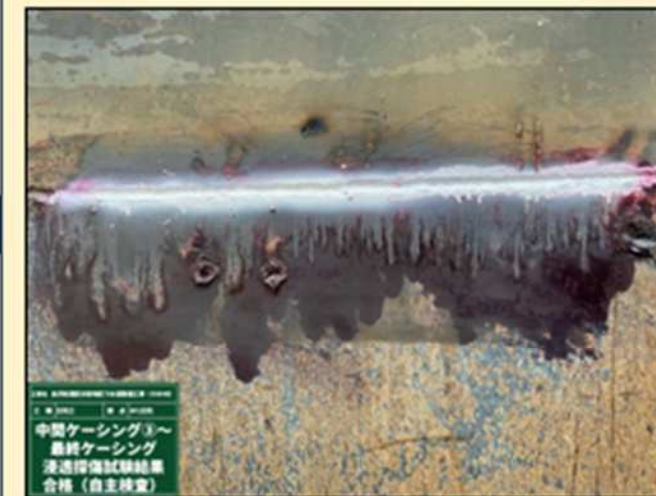
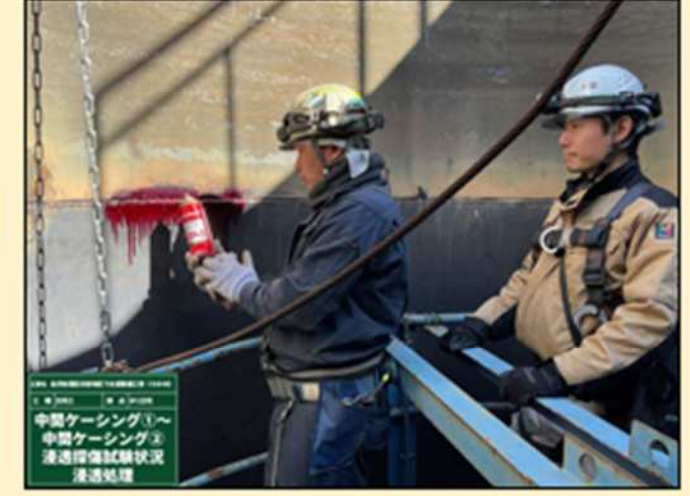
カラーチェック

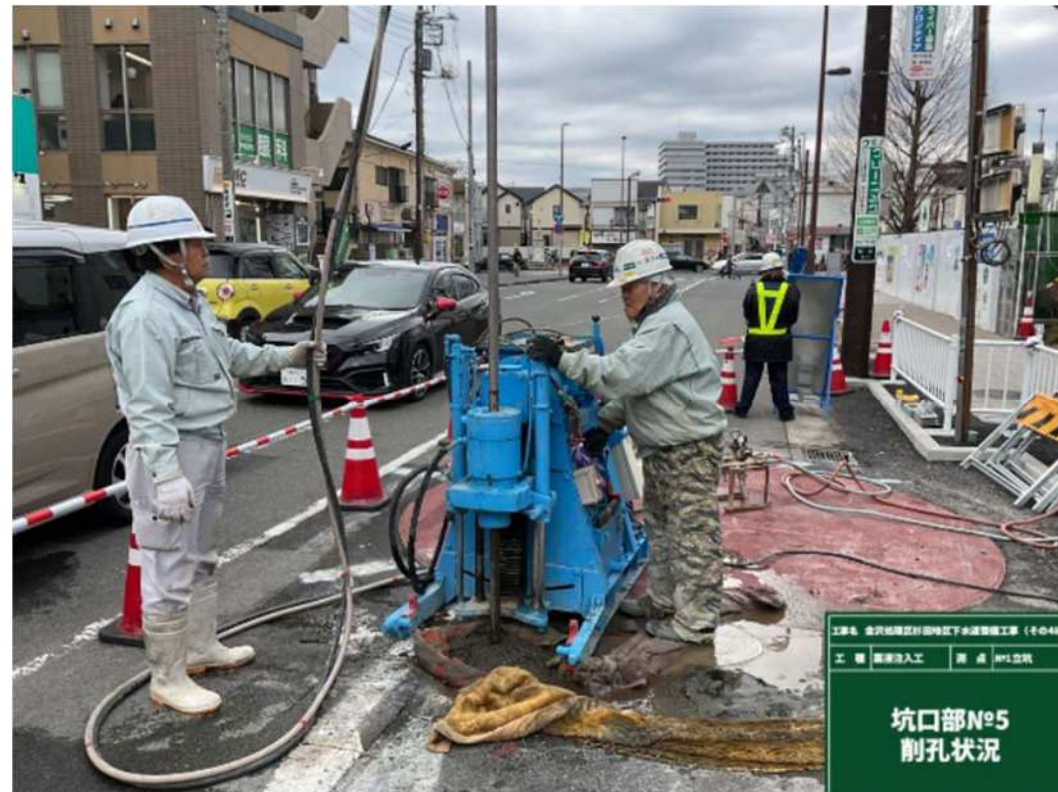
①削孔状況

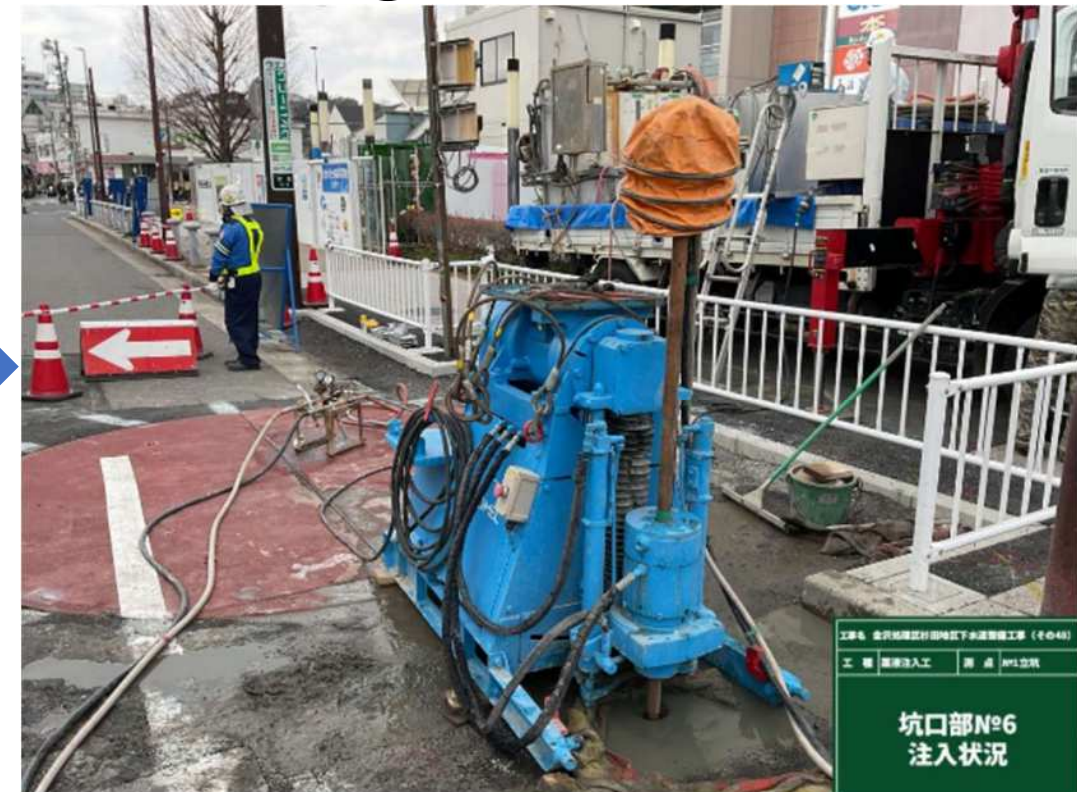
②注入状況

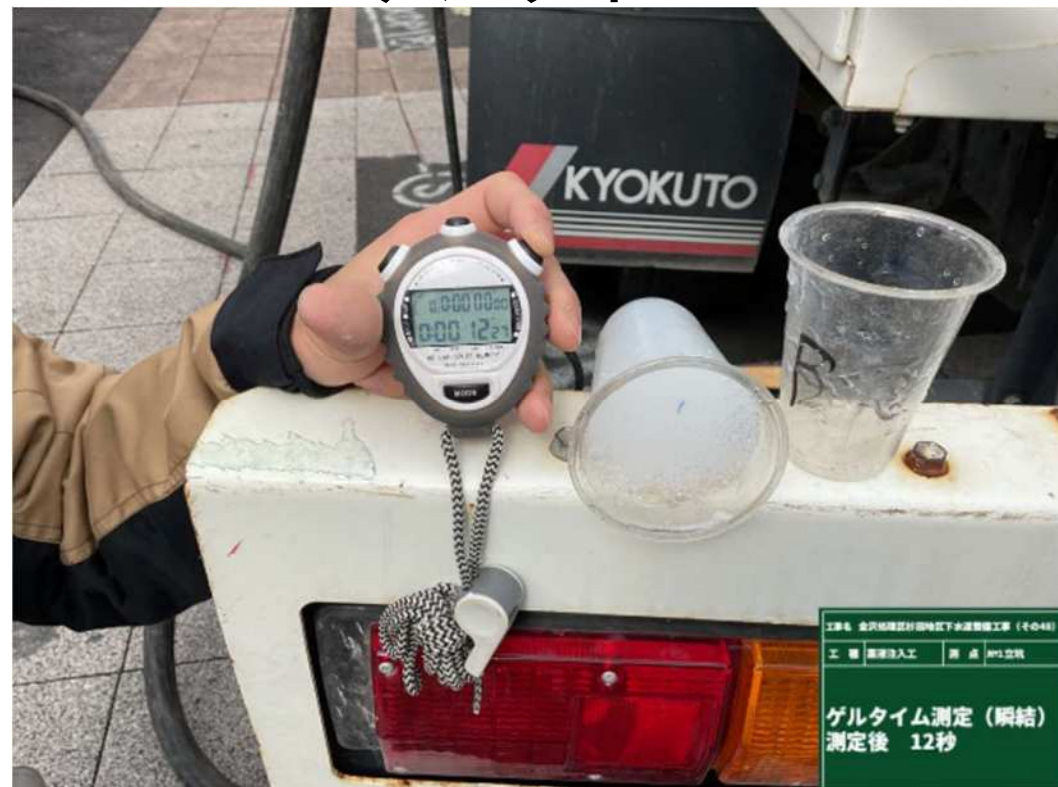
ゲルタイム

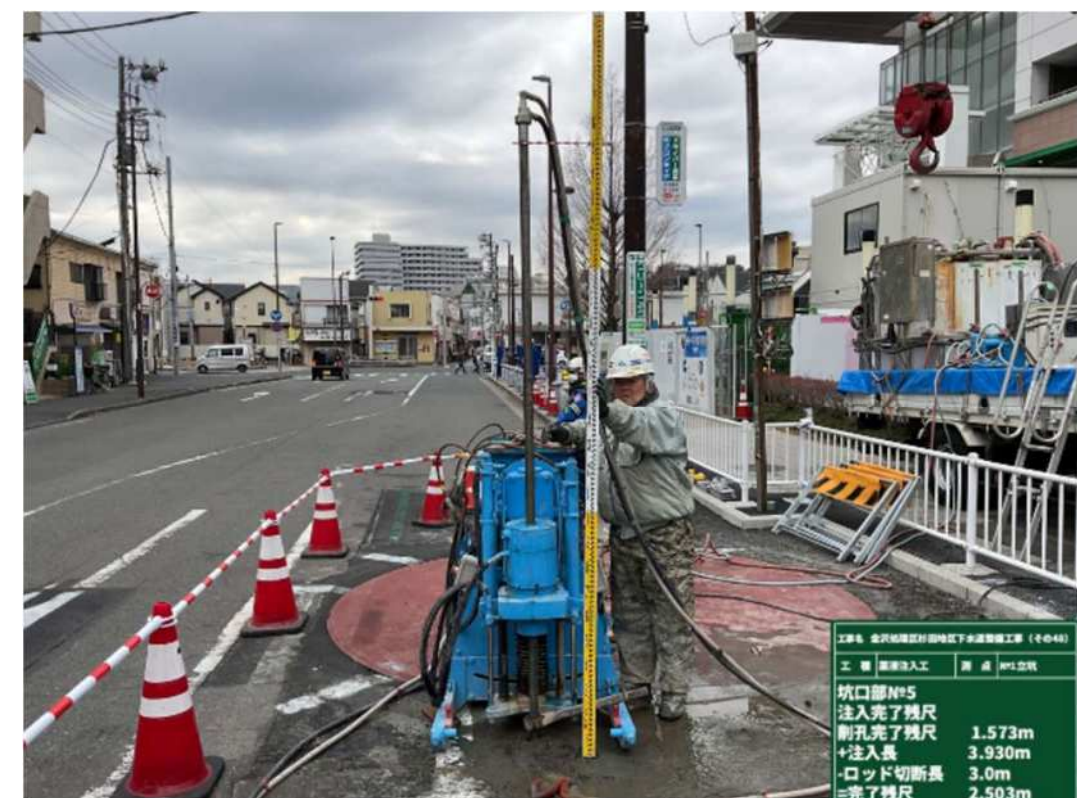
注入完了検尺

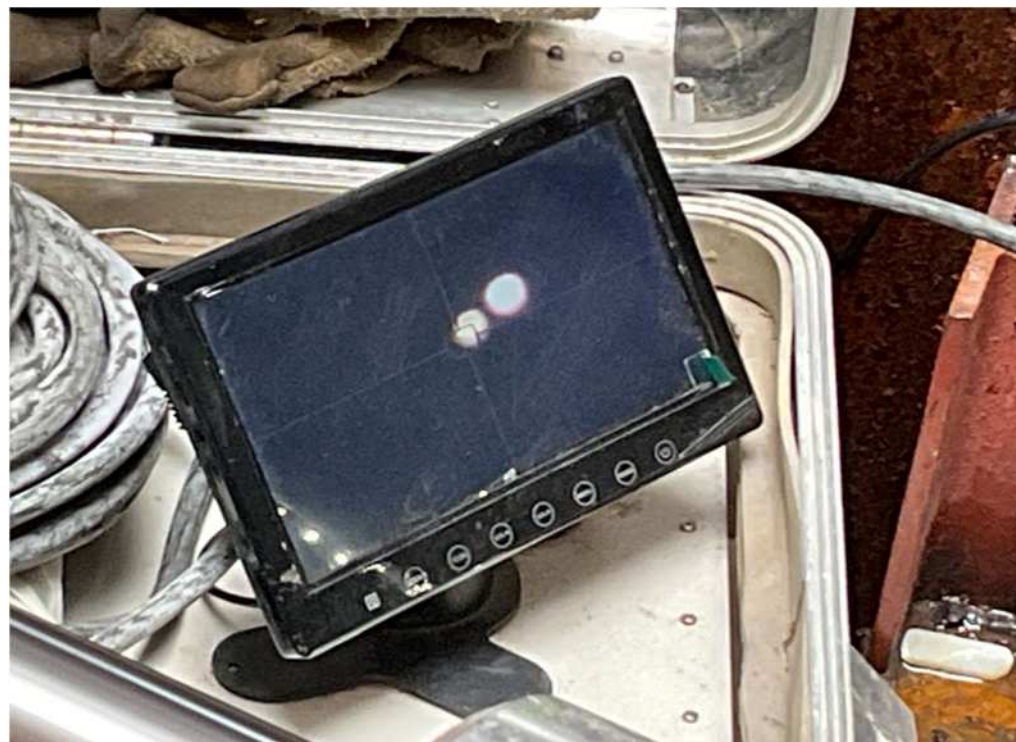
### 映像を確認しながら削孔

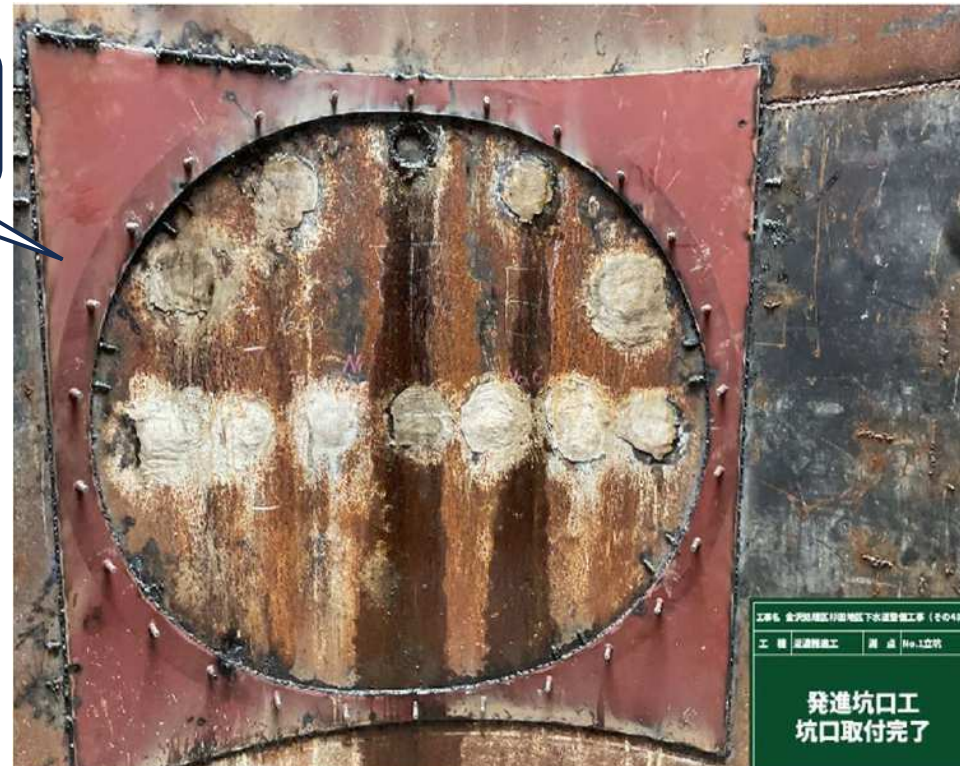
④R型発進坑口リング設置

坑口  
リング

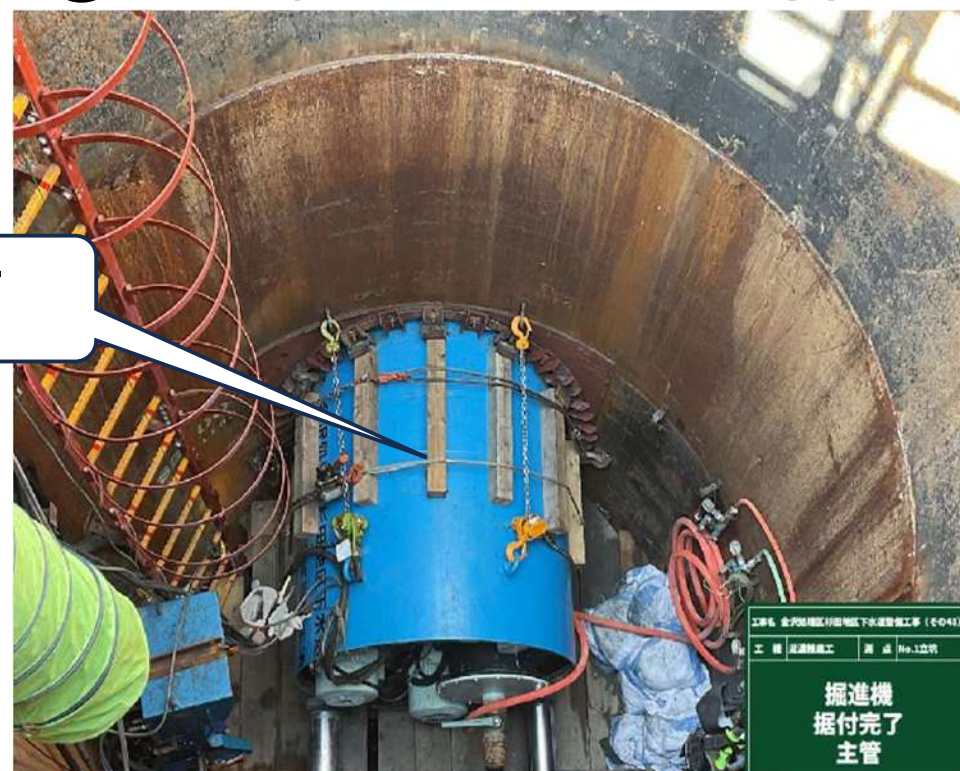
⑥掘進機主管吊降し・挿入

主管

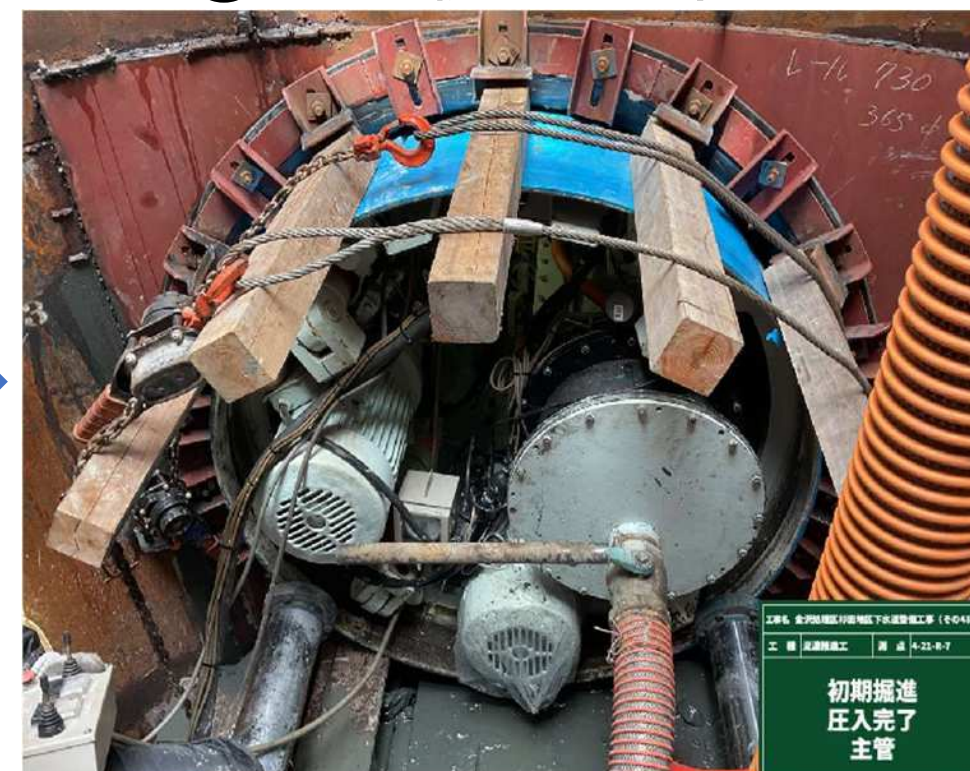
⑦掘進機主管推進

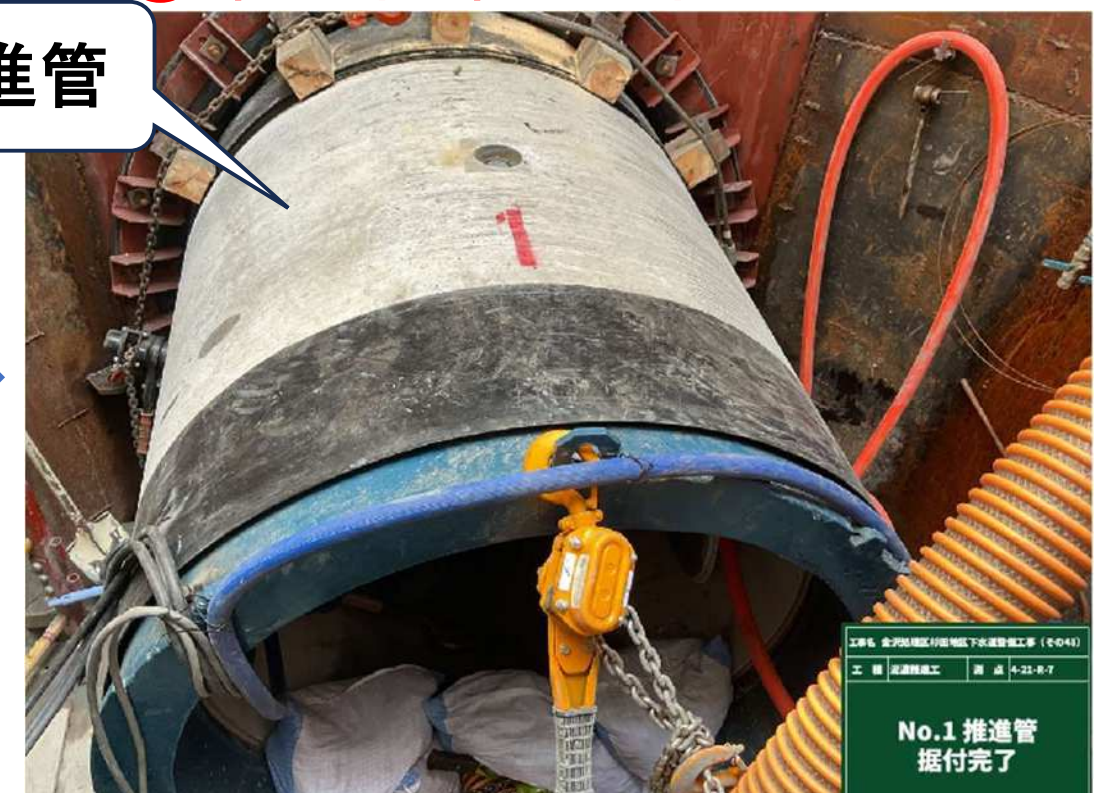
⑪推進管推進(本日施工)

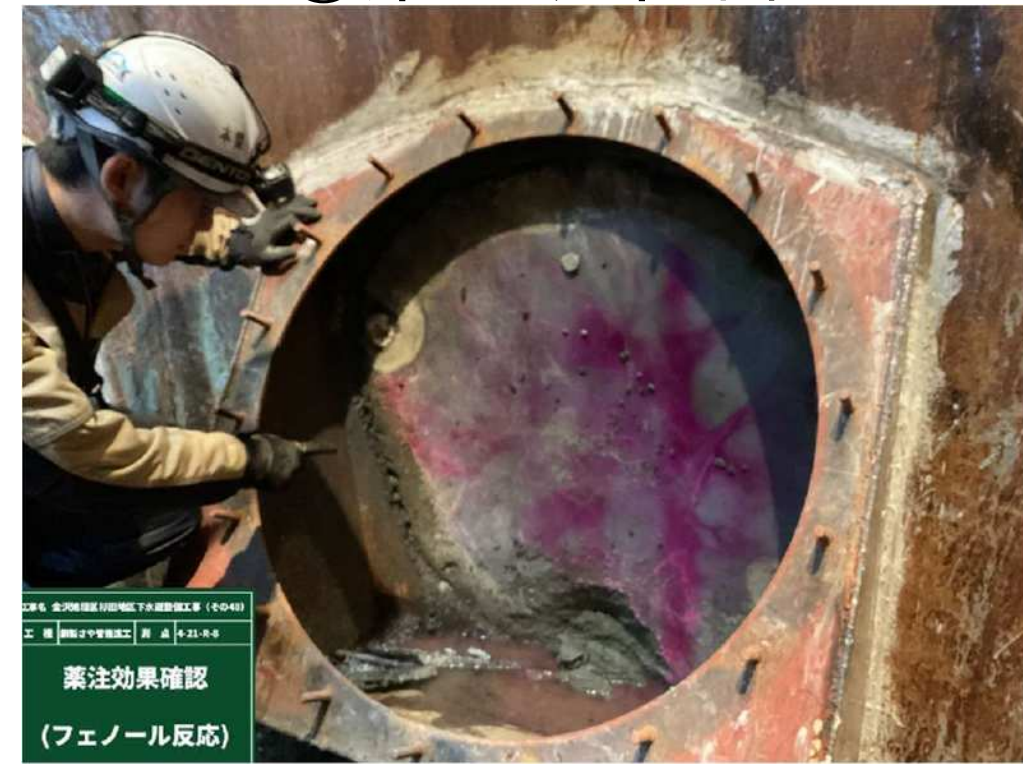
⑥薬注効果確認

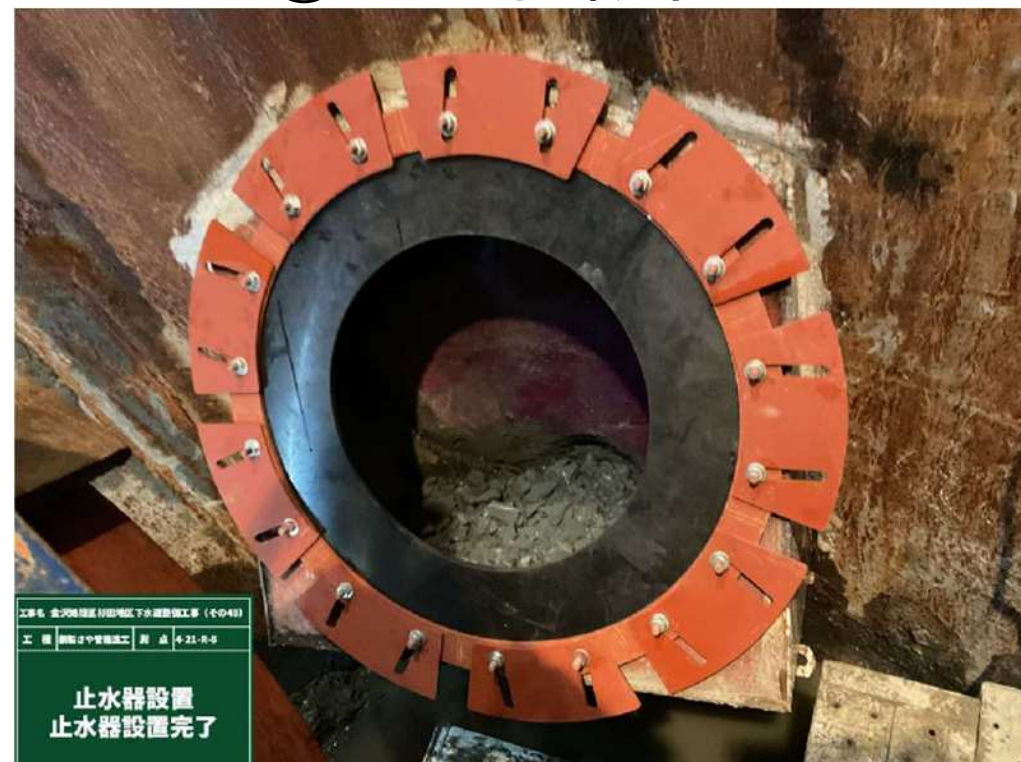
⑦止水器設置

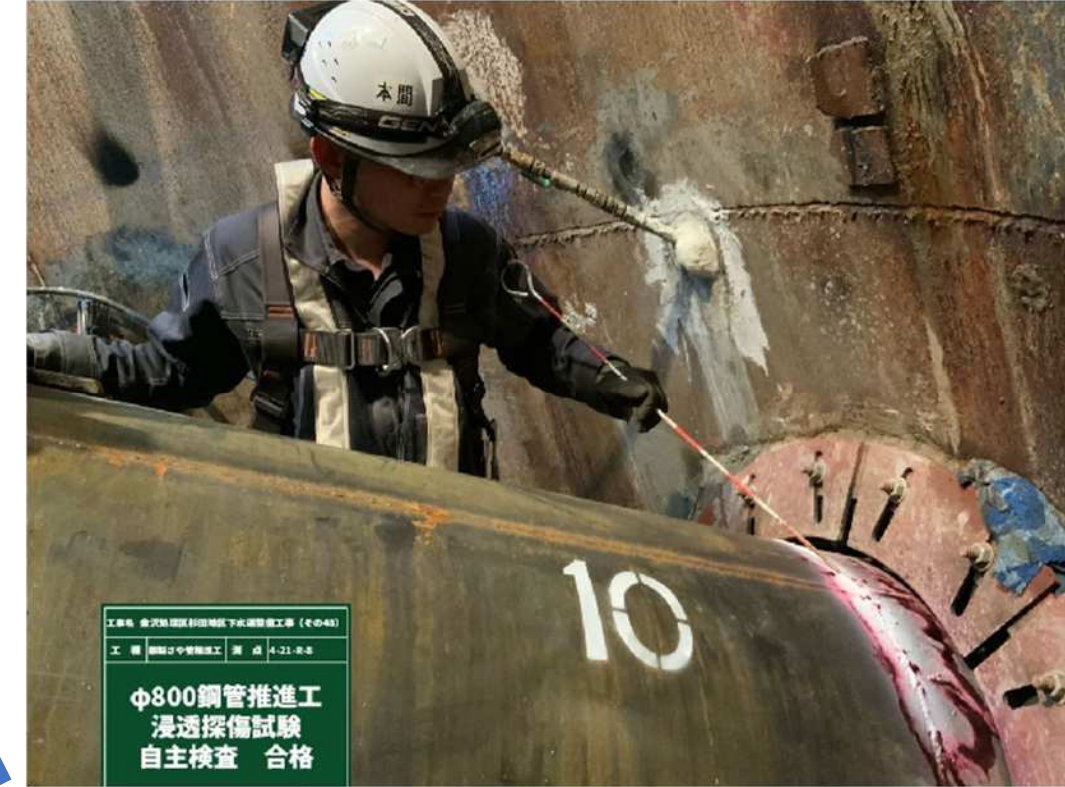
⑩浸透探傷試験

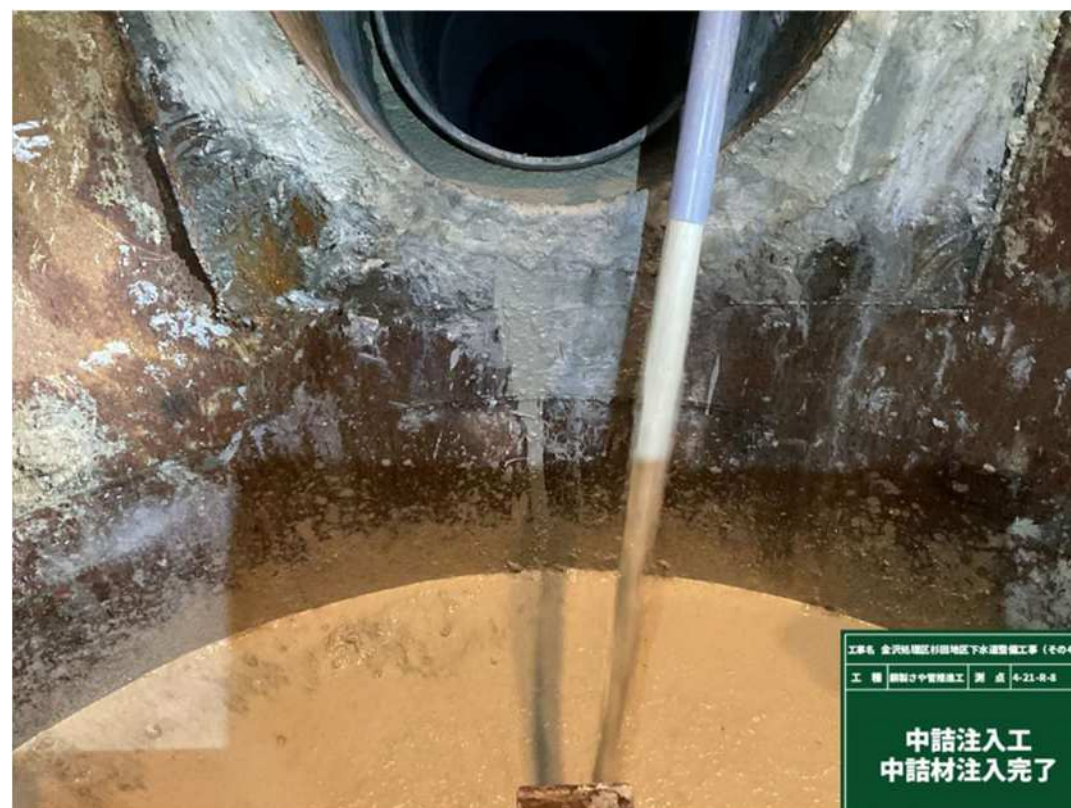
⑯中詰注入

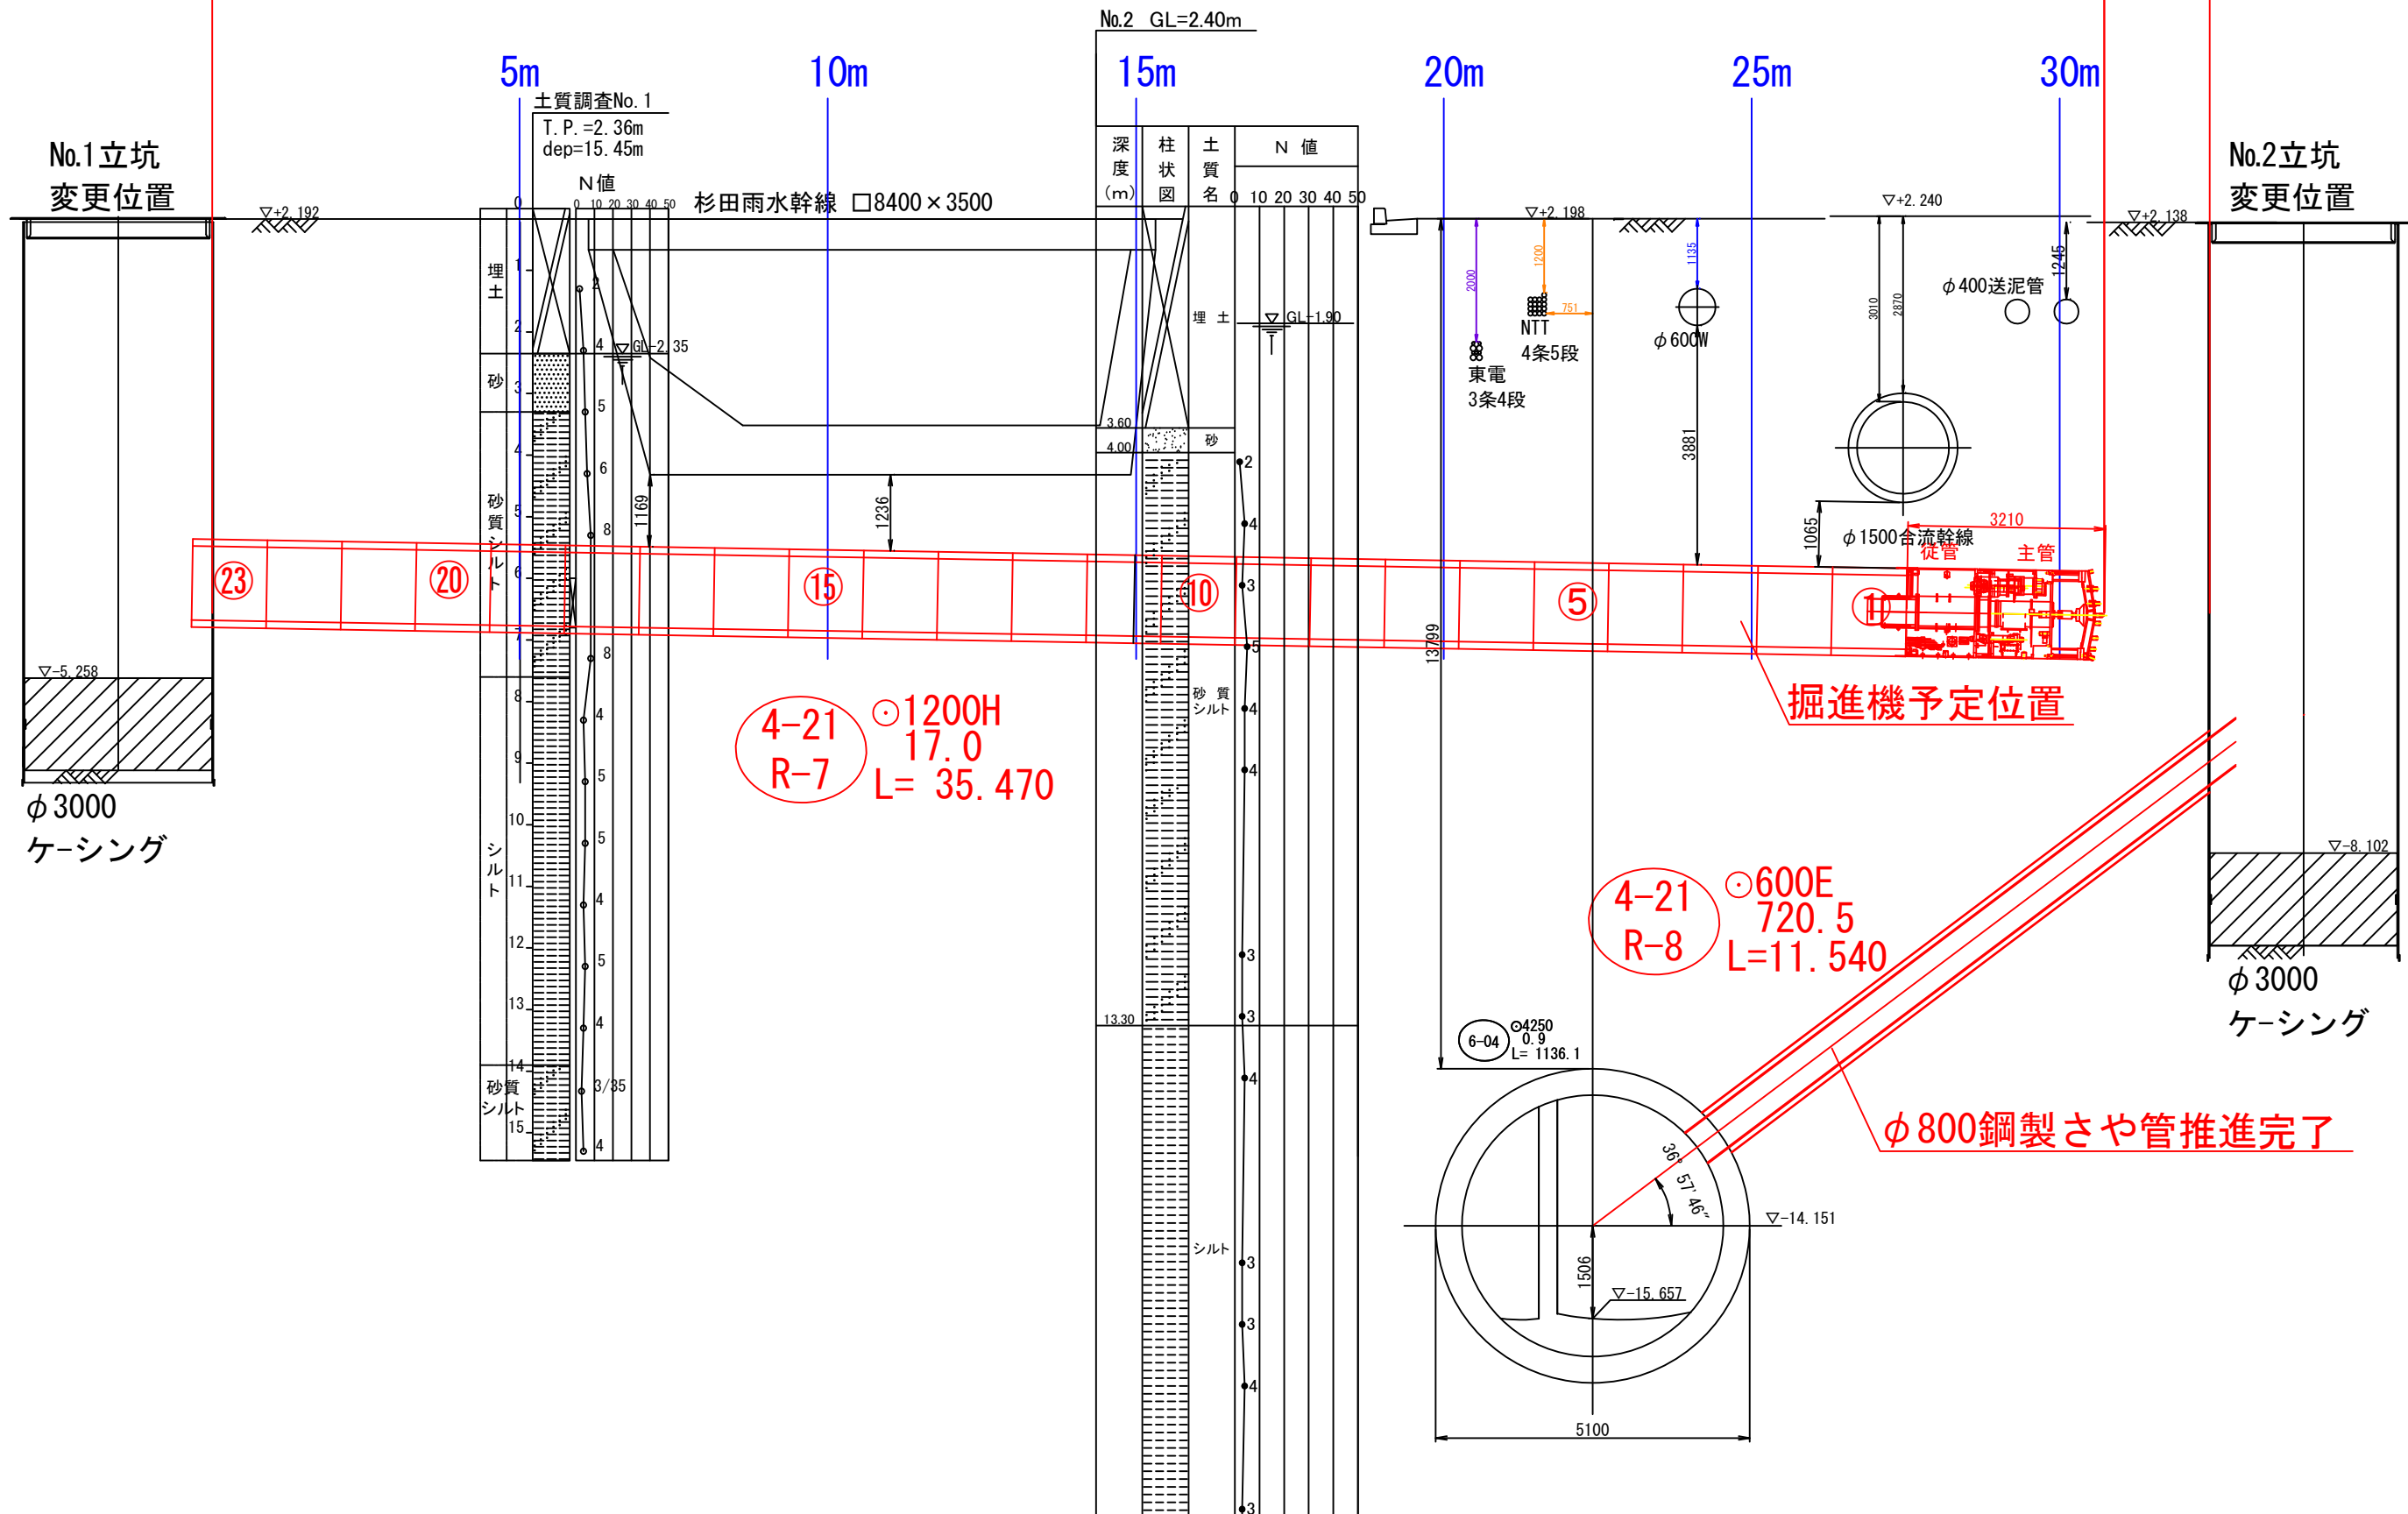
# 進捗状況図（断面図）

掘進機位置  
発進立坑から30.713m地点

到達立坑まで  
残り1.714m
